## Revizní zpráva

**Předmět:** Popis fotek

**Lokalita:** Panelový dům na ulici – Družstevnická 14-24, Havířov

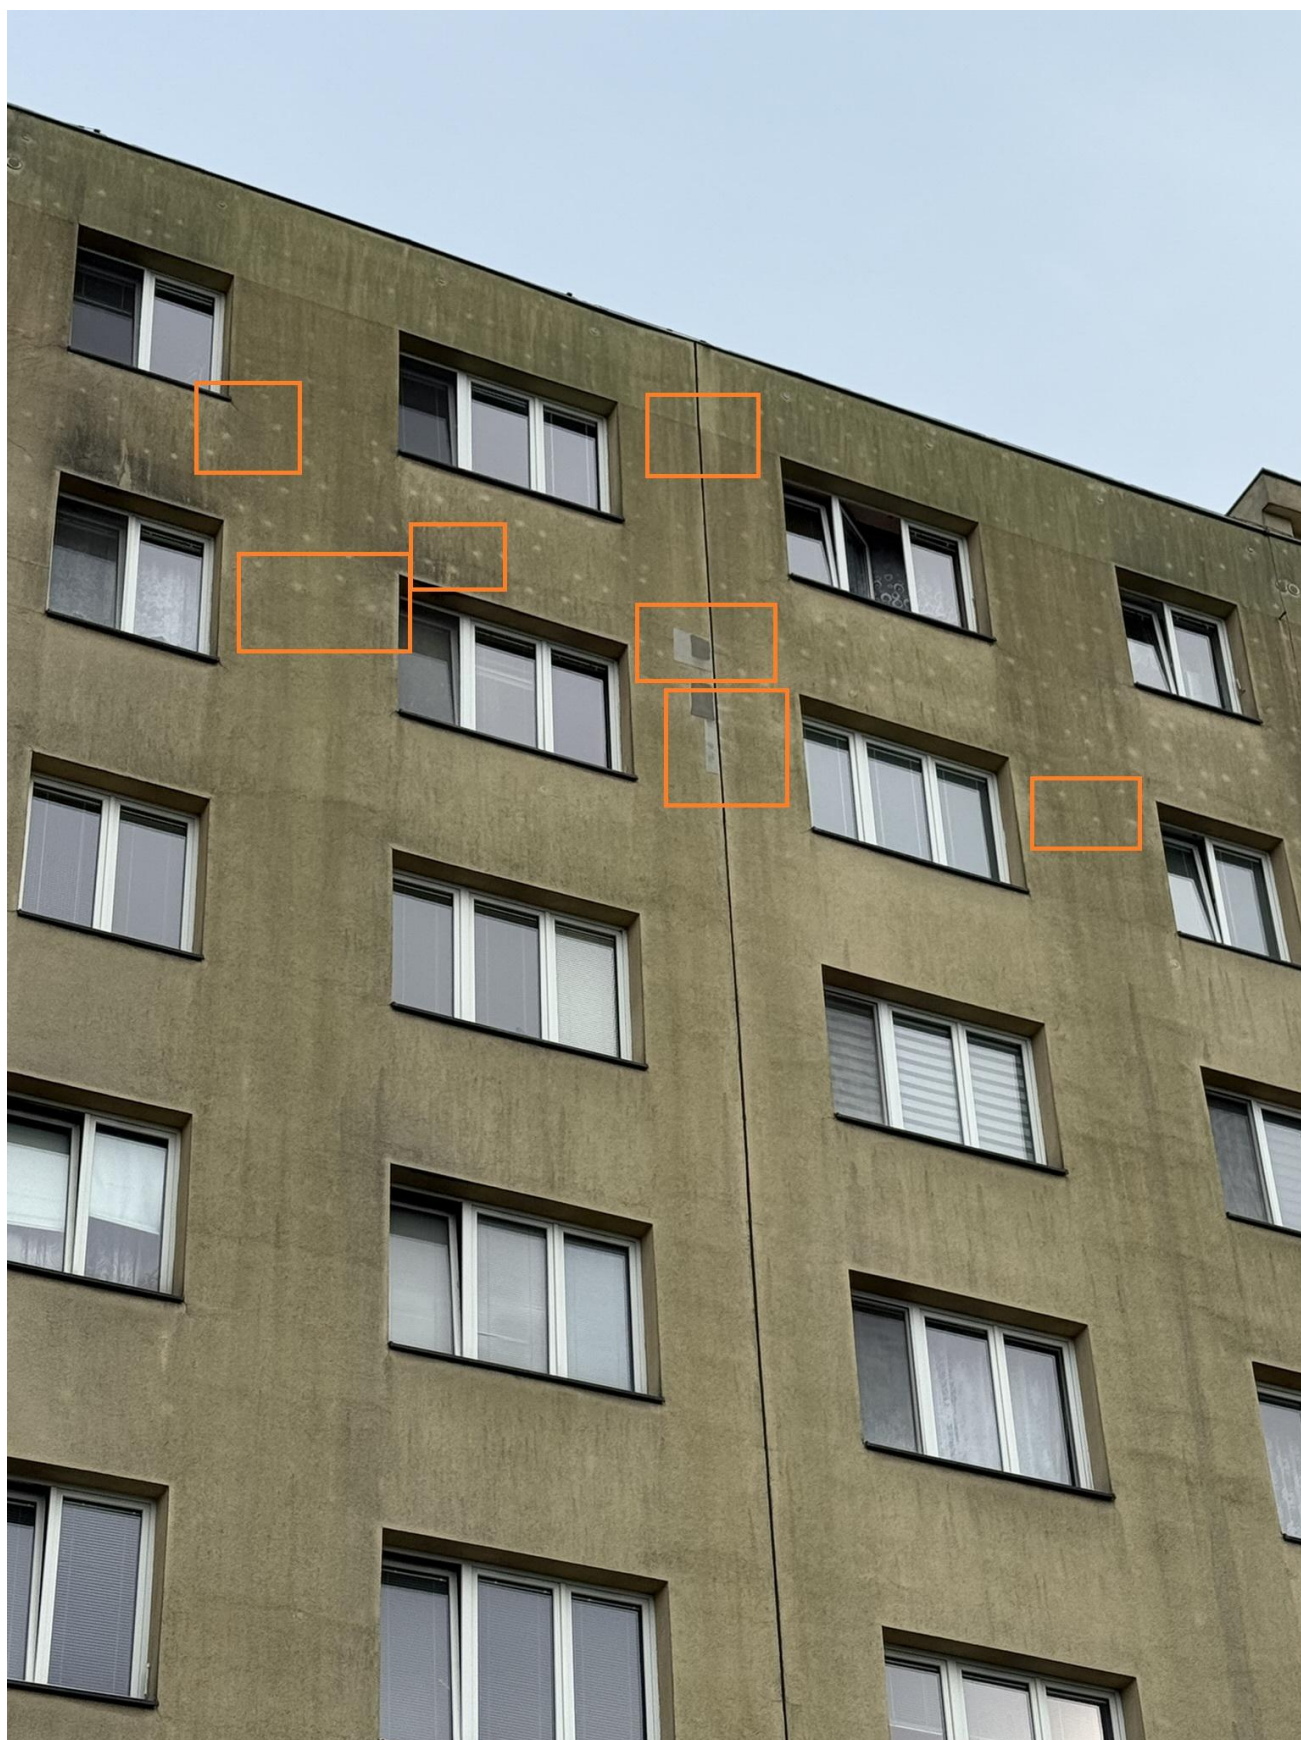
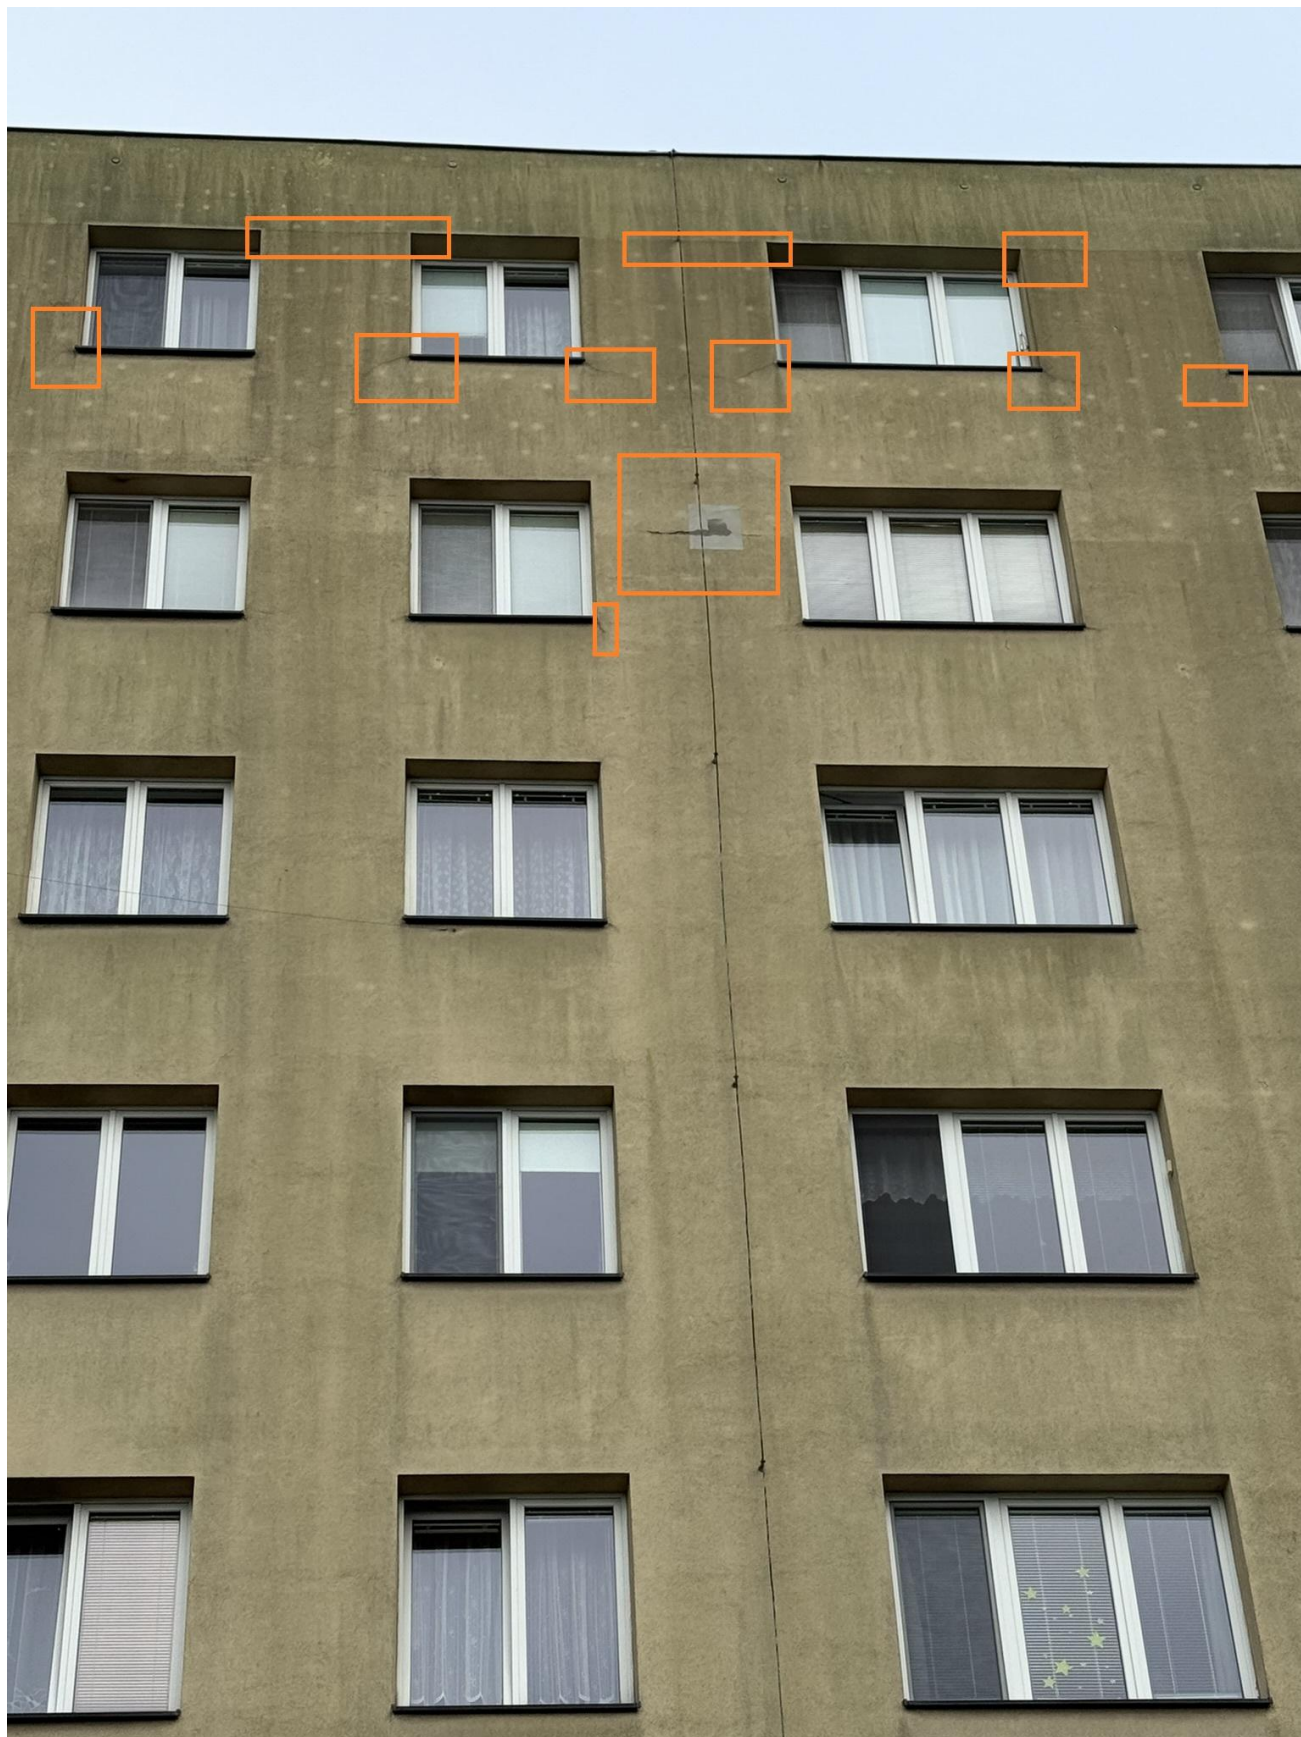
Na ulici Družstevnická 14-24 probíhaly 3x sondy a 3x zapravení do stěrkového lepidla s perlíčkem s přesahem, aby neznikaly další škody.

Zapravení je dočasné a neřeší příčinu ani poškození místa .

Zapravené místo je zaizolované tak, aby vydrželo další rok a nevznikali z toho místa další škody ale to se nevztahuje na místa poničená kolem zapravení sond.

Viz. foto po dokončení a označení oranžové barvy oprav a prasklin

Fasáda je 25 let stará

Značně poničená a omítka odpadá na hodně místech v různých bodech

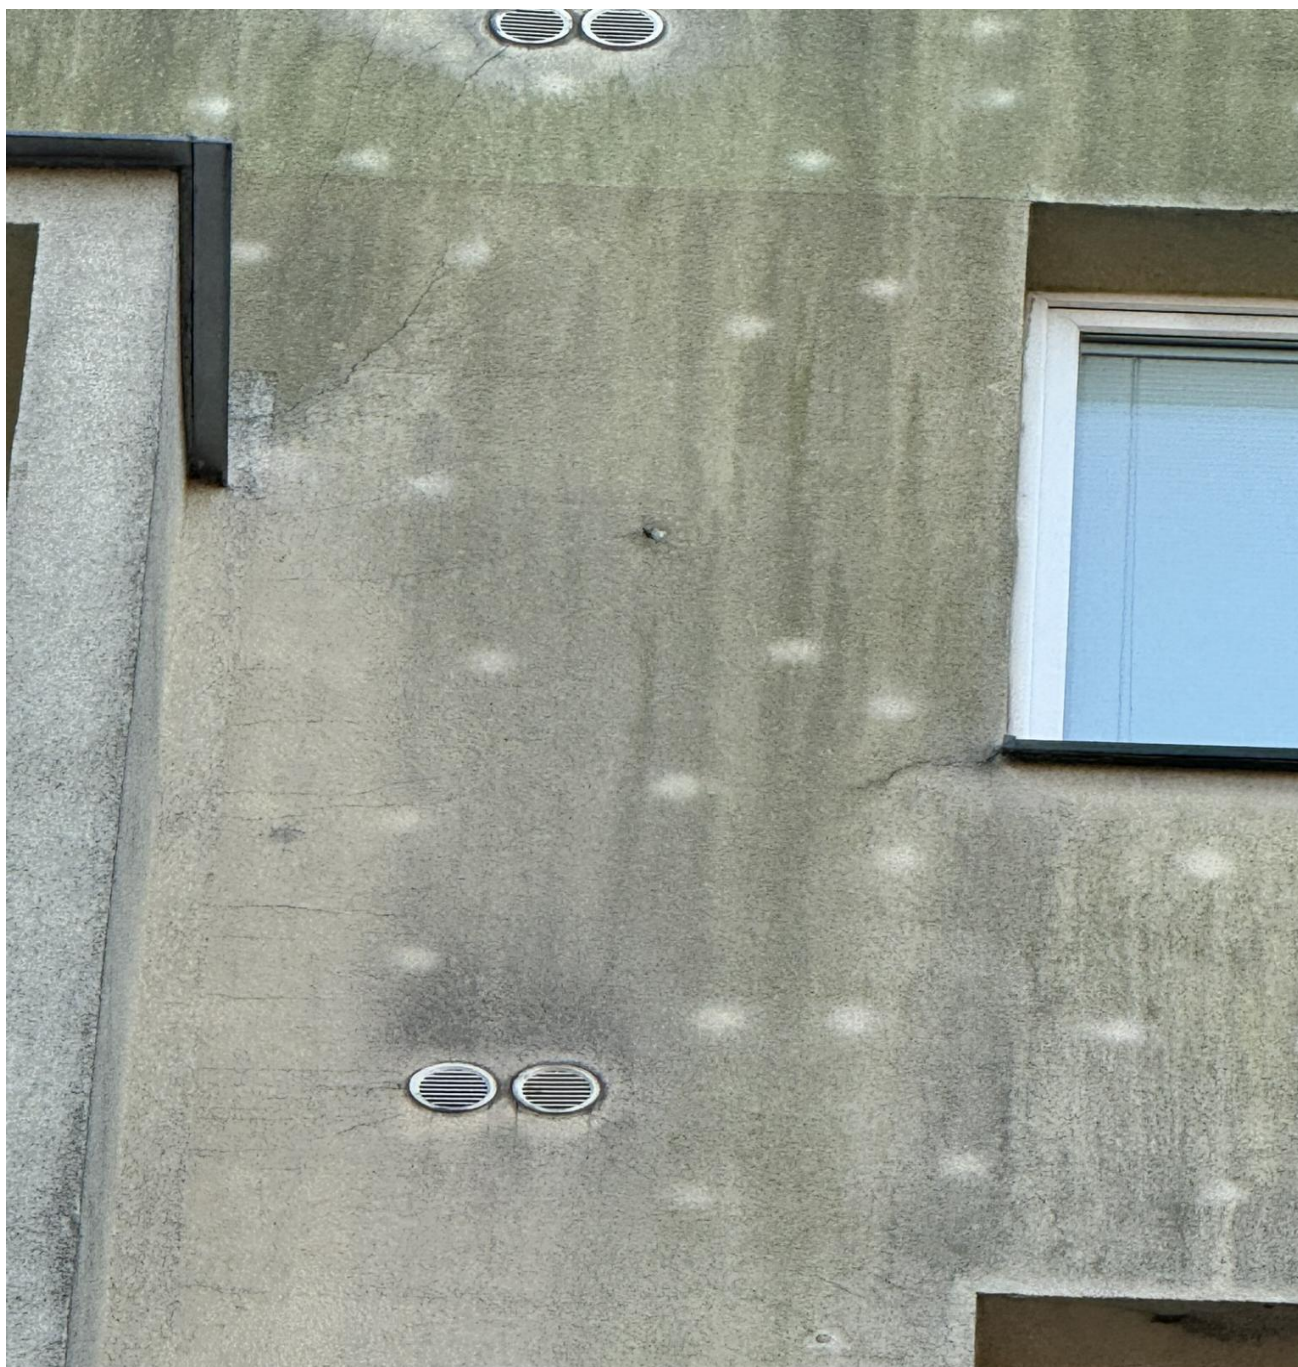
**Foto: 02.**

Špatný stav vaty a podkladu.

Podklad se drolí

Omítka nesoudržná

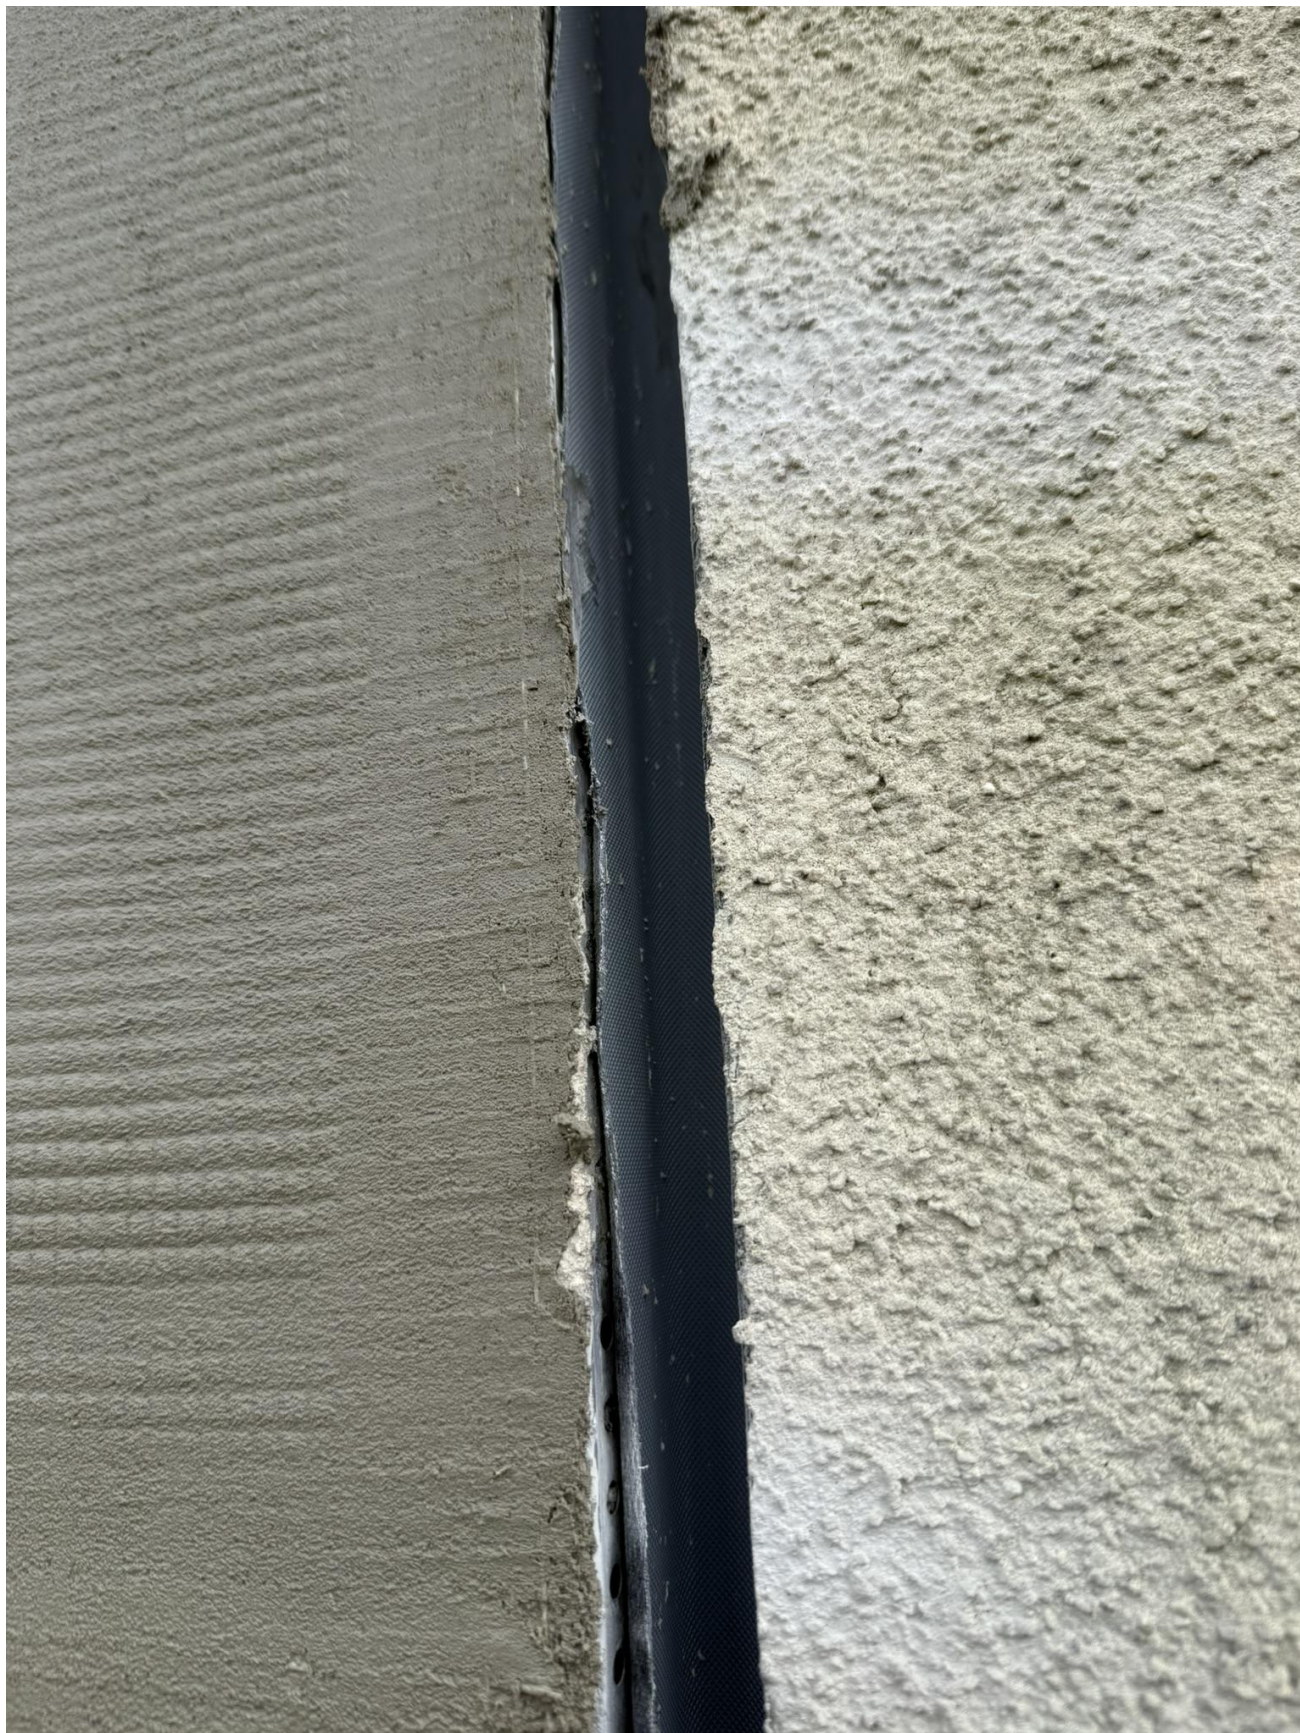
Foto: 06

Dílece domu, je již taky poničená a části se odlepují viz. foto 06, 07
