Ornitologicko-chiropterologický posudek bytových domů na ulici Moravská 394/11–395/13 v Havířově-Šumbarku

podle „Metodiky posuzování staveb z hlediska výskytu obecně a zvláště chráněných synantropních druhů živočichů“

Na základě objednávky firmy ASA expert a. s., zastoupené paní Ing. Janou Kalužíkovou, byl vypracován ornitologicko-chiropterologický posudek k zahájení stavební činnosti související se zateplením (výměna okenních výplní se neplánuje) šestipodlažních bytových domů s plochými střechami na ulici Moravská 394/11–395/13 v Havířově-Šumbarku (okres Karviná, kraj Moravskoslezský).

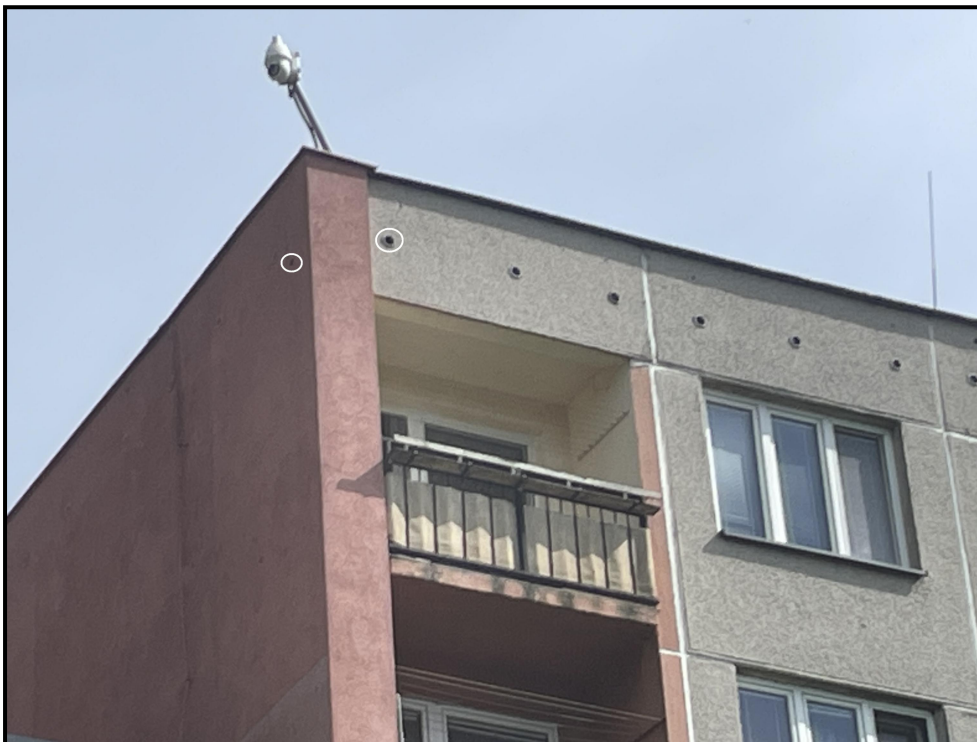
- Po obvodu se nachází celkem 19 podstřešních ventilačních otvorů kruhového profilu s různě poškozenými kovovými mřížkami na průčelích (obr. 1) či chybějícími plastovými mřížkami na štítových stranách bloku, v nichž bylo prokázáno (štítová strana č. p. 395) hnízdění min. 1 páru rorýsa obecného (*Apus apus*); tyto otvory představují také potenciálně vhodná stanoviště pro pěvce (*Passeriformes*) a netopýry.
- Na severní straně č. p. 394 se nalézají dva ventilační otvory od interiéru bytů velkého kruhového profilu bez mřížek, které mohou být hnízdištěm pěvců.
- Na štítové straně č. p. 394 je od šplhavců (*Piciformes*) vyklována jedna díra (obr. 1), jež skýtá potenciální stanoviště pro výše uvedené živočichy.
- V přízemí JV strany č. p. 395 je situována dutina (obr. 2), která je stanovištěm pěvců.
- K jižní straně bloku přiléhá několik dřevin, které mohou být hnízdištěm pěvců.

Obr. 1: Příklad podstřešního ventilačního otvoru bez mřížky (elipsa vpravo) a díra v zateplení (elipsa vlevo) u JZ rohu č. p. 394 – potenciální stanoviště předmětných živočichů

- V případě plánovaného zahájení stavebních prací (výstavby lešení) v období květen–červenec umístit na všechny podstřešní ventilační otvory s chybějícími či porušenými mřížkami, díru v zateplení (obr. 1) a dutinu v přízemí (obr. 2) jednosměrné uzávěry (perlinkové závěsy přichycené na fasádu jen v horní části či na bočních stranách), a to po udělení výjimky a konzultaci se zástupcem Slezské ornitologické společnosti (ekologickým dozorem) v období 15. 3. – 10. 4. (v roce stavby).

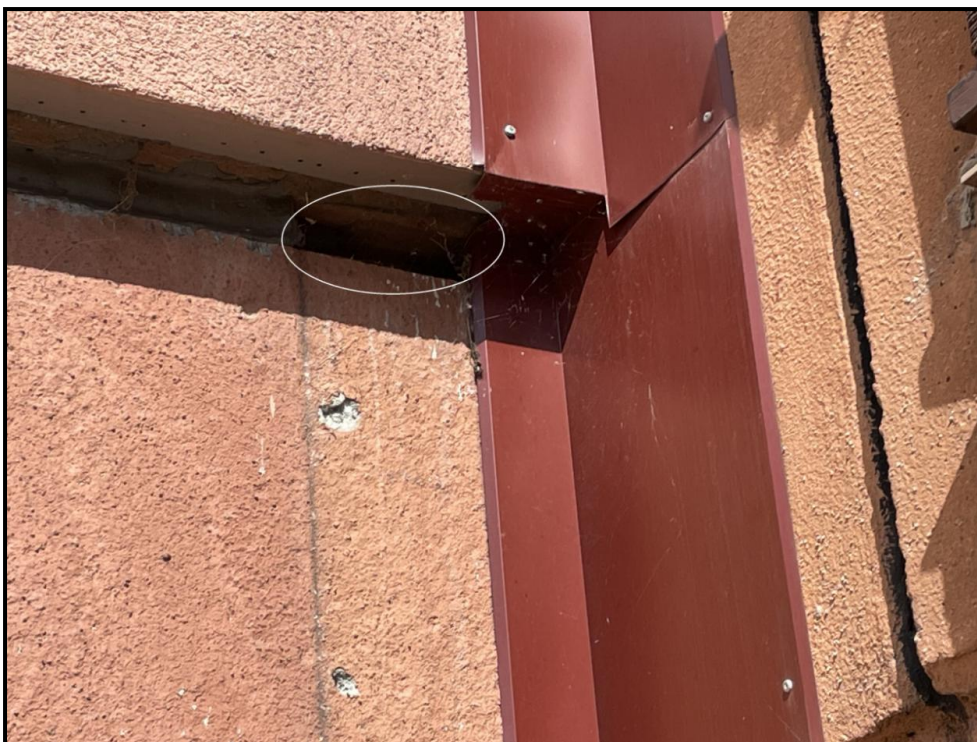
Obr. 2: Dutina (elipsa) v přízemí u JV rohu č. p. 395 – stanoviště pěvců
